LA DAMA DE HIERRO
NOMBRE DE LA ESTRUCTURA: TORRE EIFFEL
CASO: CORROSIÓN ATMOSFÉRICA
UBICACIÓN: PARIS, FRANCIA

Sobre la Torre y Mi interés

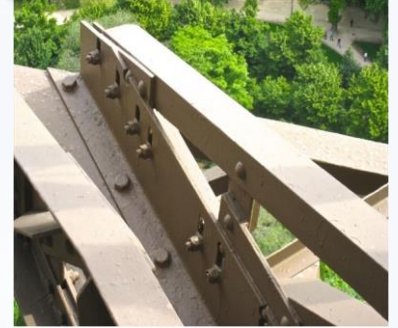
La pureza del hierro utilizado en la construcción de la Torre Eiffel es el resultado de un proceso en hornos a alta temperatura. Este proceso permite disminuir el contenido de carbono hasta un porcentaje muy bajo y, sobre todo, eliminar casi todo el azufre, por lo que el hierro resultante es de alta pureza. Está formada por más de 18,000 piezas de hierro forjado unidas a través de remaches colocados en caliente, esto con la intención de asegurar la fijación de las piezas, ya que cuando los remaches se enfrían, se contraen y así aseguran la unión de las piezas. Este sistema debe mantenerse en buenas condiciones para evitar la corrosión en espacios confinados entre el remache y la pieza.

**FORMADA POR MÁS
DE 18,000 PIEZAS DE
HIERRO FORJADO**

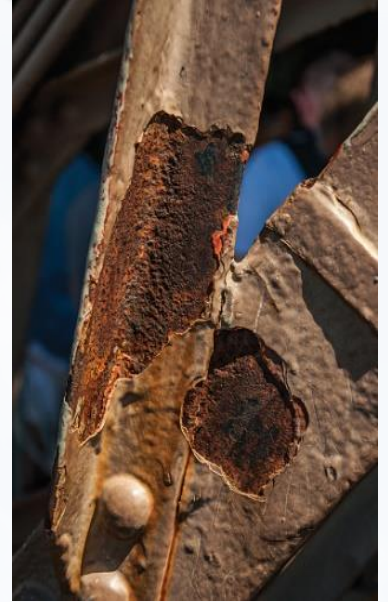
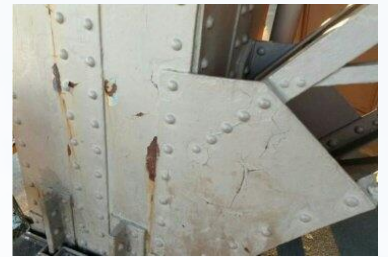
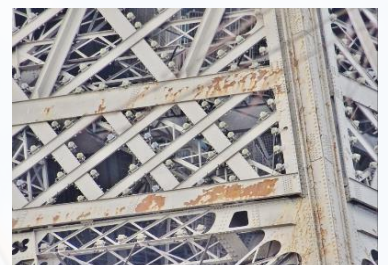
Al ser una estructura expuesta al ambiente, el mecanismo de corrosión predominante será la corrosión atmosférica (iniciación y propagación), erosión por presencia de partículas y viento y por espacios confinados en algunas zonas y partes de la torre que permiten la acumulación de humedad y concentración de especies agresivas.

**CORROSIÓN
ATMOSFÉRICA Y
DAÑOS EN EL
RECUBRIMIENTO**

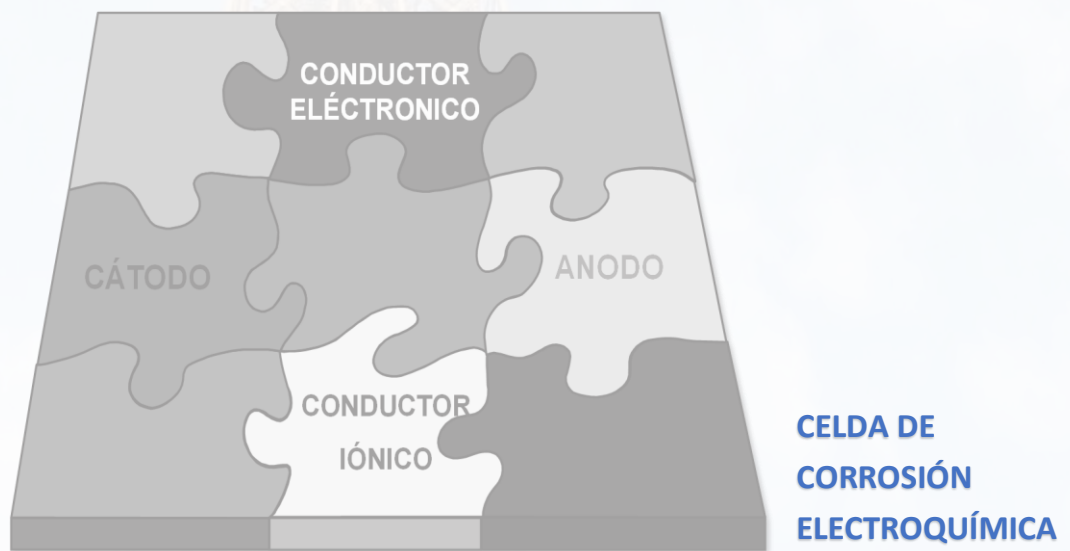
Para prevenir la corrosión de la estructura metálica de la torre, simplemente hay que pensar en los elementos de la celda de corrosión electroquímica: ánodo, cátodo, conductor iónico y conductor eléctrico, las condiciones climáticas y de contaminación. El método que ha sido utilizado desde su construcción fue diseñado por el mismo Gustave Eiffel, pensando en la separación del conductor iónico (humedad y especies agresivas en la atmosfera) del resto de los elementos a través de la aplicación de un sistema de recubrimiento, con una frecuencia de cada 7 años.

El programa de inspección y preparación de superficie de piezas con daños en el recubrimiento y corrosión superficial y la aplicación manual de 60 toneladas de recubrimiento a base de resina alquídica uretanizada en dos capas. Las piezas con corrosión severa son reemplazadas por piezas nuevas que igualmente son recubiertas. Recubrimientos con plomo todavía estaban siendo utilizados en fecha tan reciente como 2001, cuando la práctica se interrumpió por motivos medioambientales. Recientemente, se han aplicado sistemas de recubrimiento con pigmentos nuevos sin plomo, probados por la **SNTE (Société Nationale de la Tour Eiffel)**. Para enfatizar la forma de la torre vista desde el suelo, la torre está pintada en tres tonos de marrón especificados por el arquitecto del SNTE: el tono más claro en la parte superior y el más oscuro en la parte inferior.

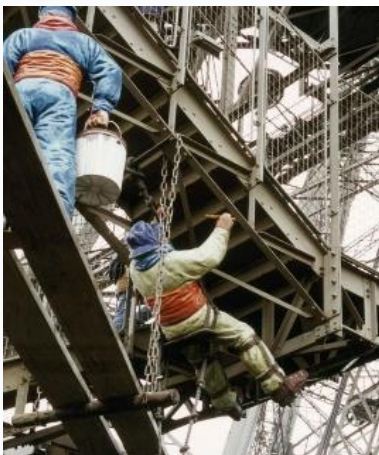
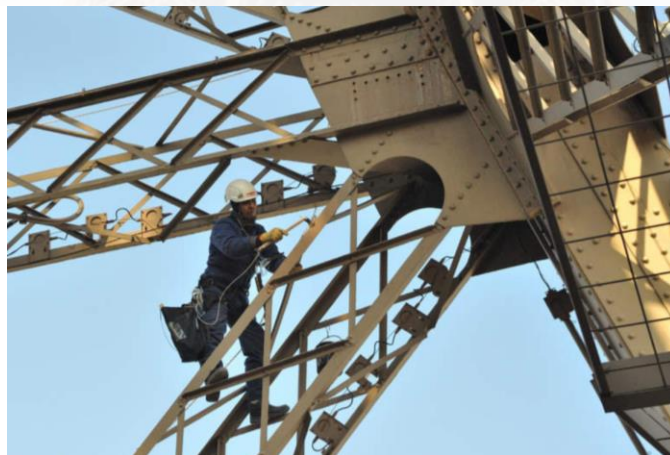
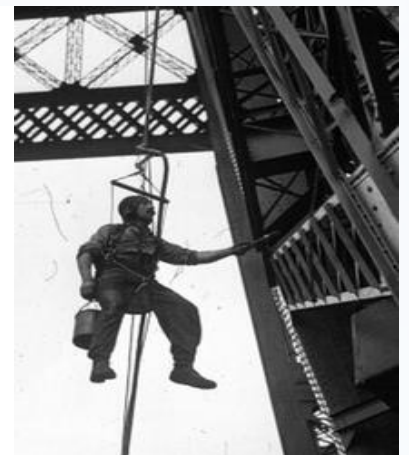
Para su inauguración en 1889, la torre Eiffel fue pintada de rojo oscuro, luego fue de color ocre a partir de 1892, amarilla desde 1899, de color mostaza hasta 1954, granate hasta 1968 y desde entonces marrón (bronce). Desde su construcción se ha recubierto de forma manual con brochas más de 19 veces, es decir, cada 7 años se aplica un programa de mantenimiento de la estructura.

25 pintores usan 1,500 brochas y rodillos para aplicar 60 toneladas de recubrimiento anticorrosivo durante un período de renovación de 18 meses. Hoy en día, el costo de estos trabajos de repintado tiene un costo aproximado de 4 millones de euros y el trabajo tiene una duración de aproximadamente 18 meses (una ventaja que no requiere el monumento cerrado al público en ningún momento).
